Công ty Cổ phần ONE STEP

Giảm thiểu rác thải công nghiệp lớn !

~ Đề xuất thích hợp cho sự gia tăng tuổi thọ ắc quy axit-chì ~

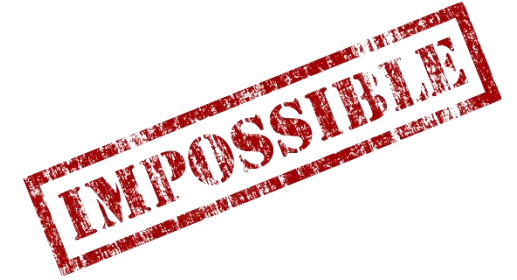
■ NHỮNG TRƯỜNG HỢP ẮC QUY DƯỚI ĐÂY SẼ KHÔNG THỂ TIẾN HÀNH CÔNG NGHỆ PHỤC HỒI

1. Vỏ, thiết bị đầu cuối, bản điện cực bên trong bị hư hại
2. Dung dịch điện phân bên trong bị biến đổi màu (màu nâu sẫm)
3. Khi có một hoặc vài cột pin bị hư hại nặng nề

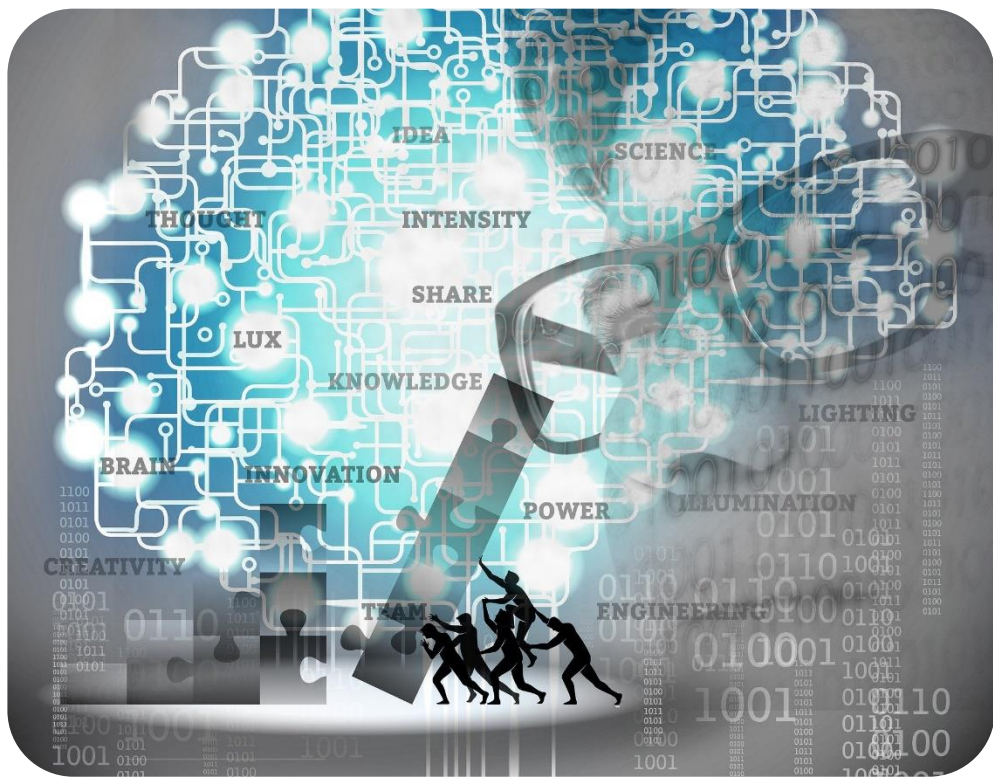
SƠ LƯỢC NGUYÊN LÝ CÔNG NGHỆ PHỤC HỒI MỚI CỦA ONE STEP

Theo như luận văn của Tiến sĩ Cooper (Hoa Kỳ) được công bố năm 2000, ước quy chỉ có điểm cộng hưởng ở 2~6MHz, và **phương pháp phục hồi ước quy của chúng tôi đã sử dụng chính xác hiện tượng cộng hưởng này** (bằng việc sử dụng công nghệ xung điện áp mới đặc biệt của ONE STEP đặt vào bản điện cực), chúng tôi đã có thể tiến hành loại bỏ lớp sunfat hóa trên bề mặt bản điện cực & đồng thời nạp điện một cách **NHANH CHÓNG** và **HIỆU QUẢ NHẤT**.

Với phương pháp này, so với thiết bị phục hồi của công ty khác đã mang lại hiệu quả tốc độ phục hồi ấn tượng (**từ vài ngày xuống còn vài giờ**), tiết kiệm điện năng và đồng thời tái tạo được các sản phẩm hư hại nặng (như điện áp giảm xuống vài V, điện trở tăng tới hơn 100 lần).

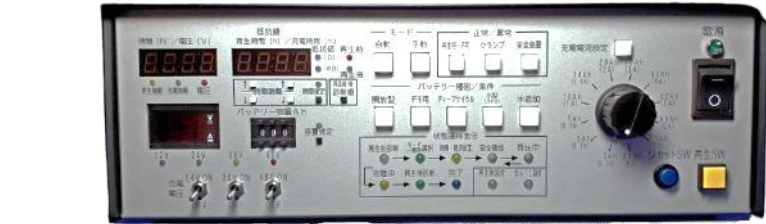
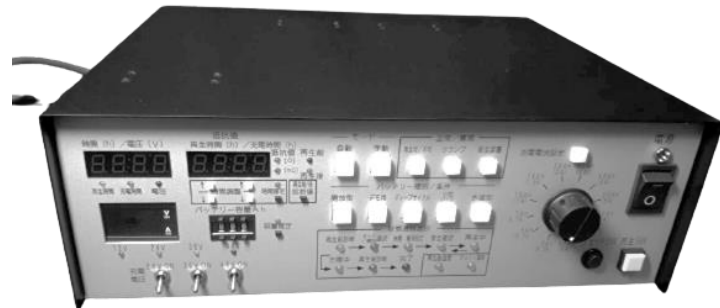
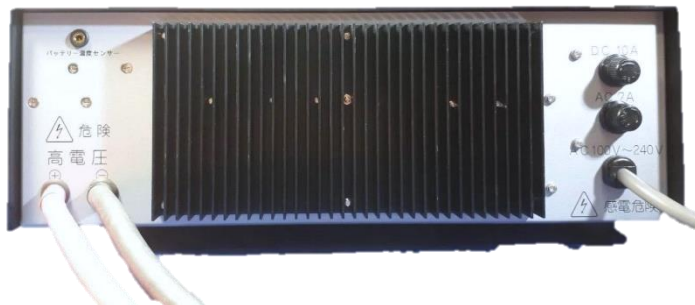
HÌNH ẢNH MÁY PHỤC HỒI ẮC QUY CỦA ONE STEP

- **Kích thước** : W35cm×H11.5cm×D29cm
(thêm phần đế cao su ở đáy thì H = 14.5cm)
- **Khối lượng** : Khoảng 8kg
- **Phương pháp phục hồi** : Xung điện áp
- **Áp dụng cho ắc quy** : 12V~48V (Xe máy~xe nâng điện), loại mở (có thể mở và đóng nắp)
※ Ắc quy 12V × 4 chiếc = Có thể tiến hành phục hồi đồng thời.

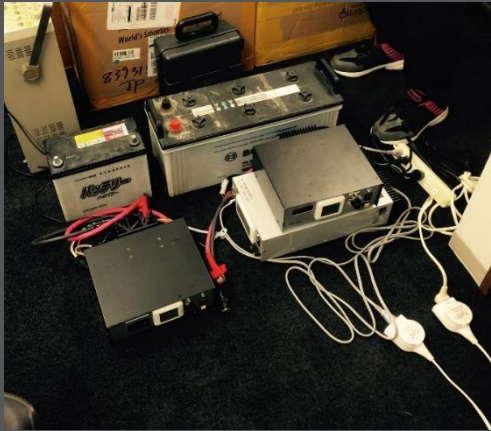
PHỤC HỒI ẮC QUY CỦA XE Ô TÔ

ẮC QUY 1	Voltage	mΩ	CCA
バッテリー 1 (小型・新神戸電機 : 55B24L)			
TRƯỚC PHỤC HỒI	12.57	19.98	125
SAU PHỤC HỒI 1H	13.03	17.44	140
SAU SẠC ĐIỆN 1H	13.10	15.22	165
ẮC QUY 2	ッシ = : PSBC-130F51)		
TRƯỚC PHỤC HỒI	11.40	227.40	N/A
SAU PHỤC HỒI 1H	12.22	18.84	140
SAU SẠC ĐIỆN 1H	12.30	17.06	160

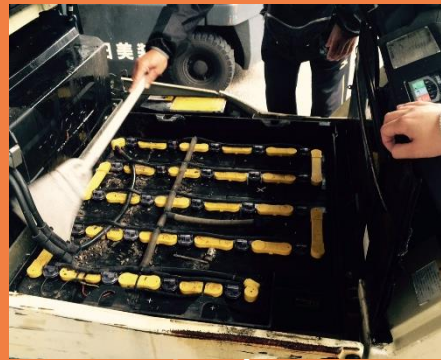
PHỤC HỒI ẮC QUY XE NÂNG ĐIỆN TOYOTA

TRƯỚC PHỤC HỒI				SAU PHỤC HỒI			
セル番号	電圧 [V]	抵抗値 [mΩ]	比率	セル番号	電圧 [V]	抵抗値 [mΩ]	比率
1	1.54	101.4	測定不可	1	1.85	32.5	未測定
2	1.81	7.08	↓	2	1.90	5.8	↓
3	1.71	23.22	↓	3	1.83	13.3	↓
4	1.29	80.3	↓	4	1.85	34.6	↓
5	1.82	5.64	↓	5	1.90	4.5	↓
6	1.83	9.23	↓	6	1.91	8.3	↓
7	0.0	1.306Ω	↓	7	1.45	199.5mΩ	↓
8	1.72	20.9	↓	8	1.86	11.6	↓
9	1.82	7.66	↓	9	1.91	6.1	↓
10	1.86	4.30	↓	10	1.94	3.4	↓
11	1.84	5.49	↓	11	1.92	4.7	↓
12	1.76	24.16	↓	12	1.88	15.8	↓
13	1.61	117.0	↓	13	1.85	53.8	↓
14	1.70	37.1	↓	14	1.86	20.5	↓
15	1.74	34.3	↓	15	1.87	18.7	↓
16	1.78	12.9	↓	16	1.88	9.0	↓
17	1.70	33.0	↓	17	1.85	15.2	↓
18	1.76	29.0	↓	18	1.87	16.2	↓
19	1.81	12.8	↓	19	1.89	9.6	↓
20	1.38	191.7	↓	20	1.84	75.0	↓
21	1.83	10.3	↓	21	1.91	8.0	↓
22	1.14	234.7	↓	22	1.81	137.0	↓
23	1.04	0.45Ω	↓	23	1.87	79.9mΩ	↓
24	0.98	0.843Ω	↓	24	1.86	108.1mΩ	↓

- Cột pin 1-24 bị thiếu nước, nên đã bổ sung 30l
- Cột pin 7: Phục hồi 5h
- Cột pin 23,24: Phục hồi 1h, sạc điện 4h
- Cột pin 1-24: Phục hồi trong 3.5h

Ắc quy xe nâng đã sử dụng 6 năm và bị bỏ không suốt 1 năm sau khi suy giảm chức năng, nên tình trạng hư hại nặng.
Đã tiến hành phục hồi 2 ngày, tuy nhiên không đạt được chỉ tiêu giá trị điện trở từng cột pin.

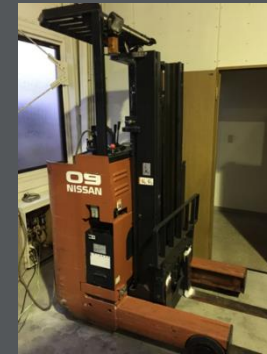
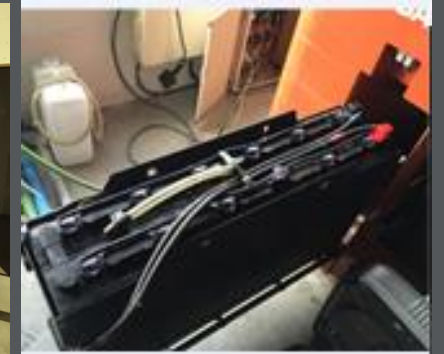
PHỤC HỒI ẮC QUY XE NÂNG ĐIỆN 24V

TRƯỚC PHỤC HỒI			
セル	電圧 [V]	抵抗値 [mΩ]	比率
1	1.90	107.50	1.1 以下
2	1.91	11.74	1.1 以下
3	1.92	14.94	1.1 以下
4	1.89	19.18	1.1 以下
5	1.90	6.34	1.1 以下
6	1.89	4.15	1.1 以下
7	1.90	74.50	1.1 以下
8	1.87	8.48	1.1 以下
9	1.86	15.85	1.1 以下
10	1.88	4.60	1.1 以下
11	1.89	4.83	1.1 以下
12	1.92	3.01	1.1 以下

2H PHỤC HỒI+ 2H SẠC ĐIỆN

セル番号	電圧 [V]	抵抗値 [mΩ]	比率
1	2.08	3.53	1.24
2	2.09	4.16	1.23
3	2.09	3.85	1.24
4	2.08	4.07	1.23
5	2.08	3.07	1.23
6	2.08	3.68	1.25
7	2.09	3.04	1.23
8	2.07	3.08	1.22
9	2.06	3.58	1.23
10	2.07	3.41	1.22
11	2.08	3.31	1.24
12	2.09	2.49	1.23
