# Công ty Cổ phần ONE STEP

Giảm thiểu rác thải công nghiệp lớn !

~Đề xuất thích hợp cho sự gia tăng tuổi thọ ắc quy axit-chì~

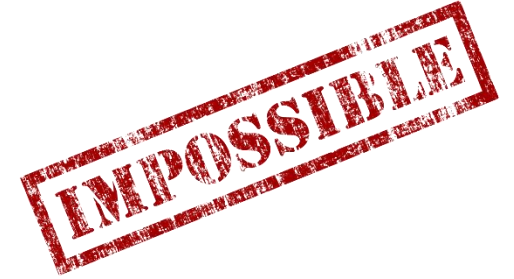
■ NHỮNG TRƯỜNG HỢP ẤC QUY DƯỚI ĐÂY  
SẼ KHÔNG THỂ TIẾN HÀNH CÔNG NGHỆ PHỤC HỒI

1. Vỏ, thiết bị đầu cuối, bản điện cực bên trong bị hư hại
2. Dung dịch điện phân bên trong bị biến đổi màu (màu nâu sẫm)
3. Khi có một hoặc vài cột pin bị hư hại nặng nề

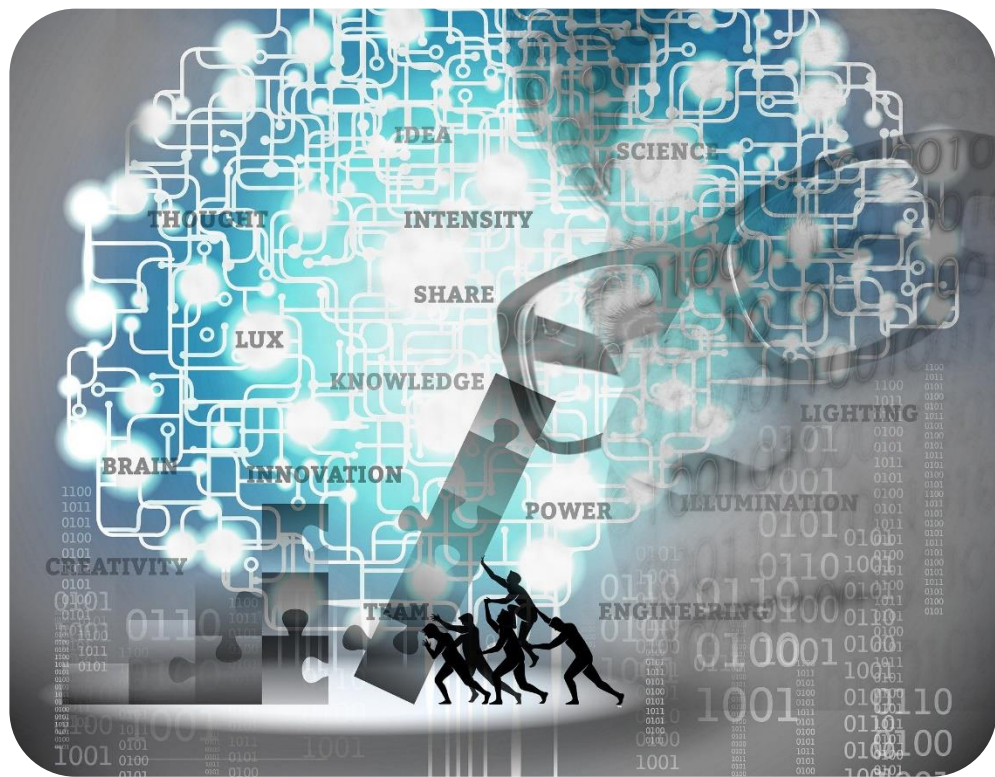
# SƠ LƯỢC NGUYÊN LÝ CÔNG NGHỆ PHỤC HỒI MỚI CỦA ONE STEP

Theo như luận văn của Tiến sĩ Cooper (Hoa Kỳ) được công bố năm 2000, ắc quy chì có điểm cộng hưởng ở 2~6MHz, và ***phương pháp phục hồi ắc quy của chúng tôi đã sử dụng chính xác hiện tượng cộng hưởng này*** (bằng việc sử dụng công nghệ xung điện áp mới đặc biệt của ONE STEP đặt vào bản điện cực), chúng tôi đã có thể tiến hành loại bỏ lớp sunfat hóa trên bề mặt bản điện cực & đồng thời nạp điện một cách **NHANH CHÓNG** và **HIỆU QUẢ NHẤT**.

Với phương pháp này, so với thiết bị phục hồi của công ty khác đã **mang lại hiệu quả tốc độ phục hồi ấn tượng** (***từ vài ngày xuống còn vài giờ***), tiết kiệm điện năng và đồng thời tái tạo được các sản phẩm hư hại nặng (như điện áp giảm xuống vài V, điện trở tăng tới hơn 100 lần).

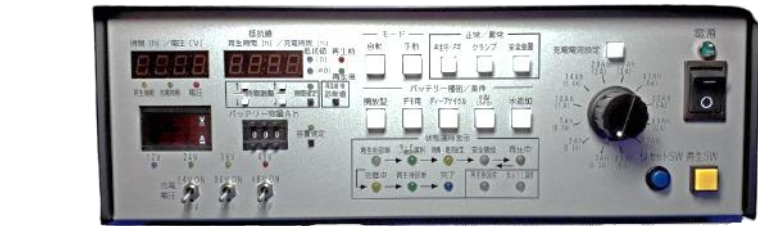
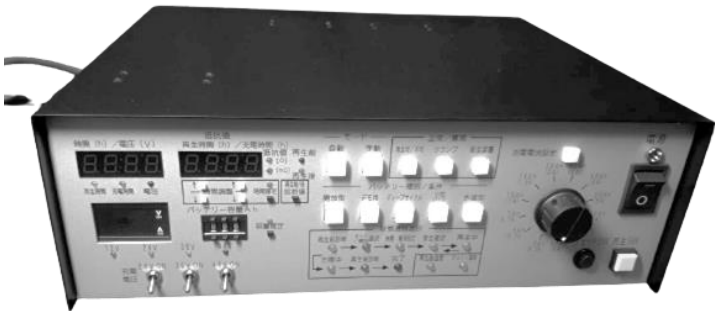
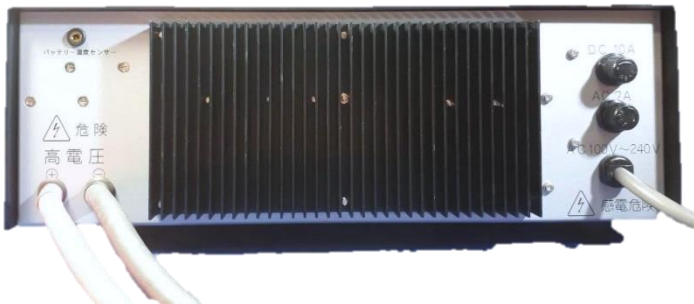
# HÌNH ẢNH MÁY PHỤC HỒI ẮC QUY CỦA ONE STEP

- **Kích thước** : W35cm×H11.5cm×D29cm  
(thêm phần đế cao su ở đáy thì H = 14.5cm)
- **Khối lượng** : Khoảng 8kg
- **Phương pháp phục hồi** : Xung điện áp
- **Áp dụng cho ắc quy** : 12V~48V (Xe máy~xe nâng điện), loại mở (có thể mở và đóng nắp)  
※ Ắc quy 12V × 4 chiếc = Có thể tiến hành phục hồi đồng thời.

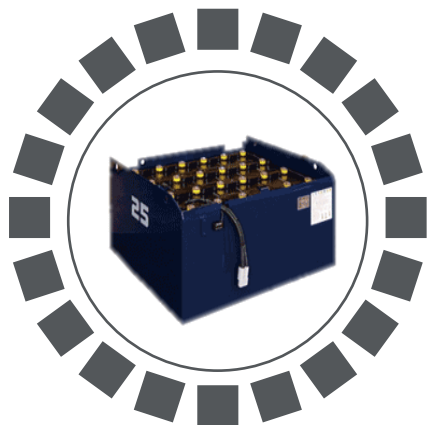
2) Kiểm tra và đo  
dữ liệu trước khi  
phục hồi

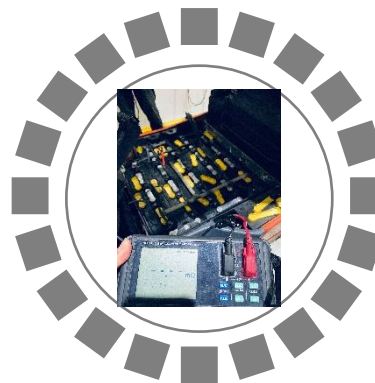
4) Kiểm tra  
và đo dữ liệu  
sau khi phục  
hồi

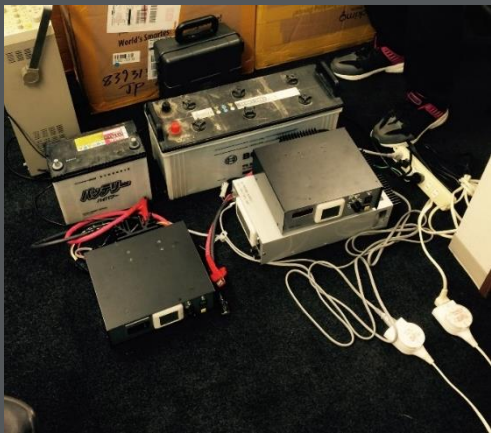
## PHỤC HỒI ẮC QUY CỦA XE Ô TÔ

| ẮC QUY 1 | Voltage | mΩ | CCA |
|---|---|---|---|
| SAU PHỤC HỒI 1H | 12.22 | 18.84 | 140 |
| SAU SẠC ĐIỆN 1H | 12.30 | 17.06 | 160 |

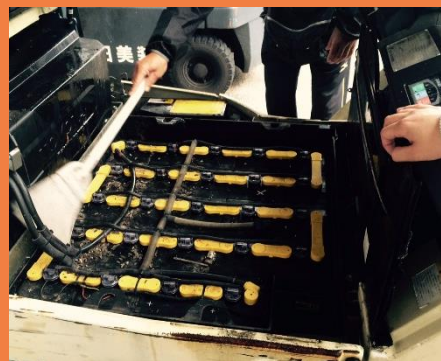
## PHỤC HỒI ẮC QUY XE NÂNG ĐIỆN TOYOTA

Ắc quy xe nâng đã sử dụng 6 năm và bị bỏ không suốt 1 năm sau khi suy giảm chức năng, nên tình trạng hư hại nặng.  
Đã tiến hành phục hồi 2 ngày, tuy nhiên không đạt được chỉ tiêu giá trị điện trở từng cột pin.
